## SATUL DE MARMURĂ - Comuna Bunila

- finalizare lucrări de restaurare la Casele Băcui, Iorga, Mărog, Guga și Părău -

În data de 21 august a anului curent au fost recepționate lucrările realizate la ultimele 5 dintre casele incluse în proiect, din satul Alun.

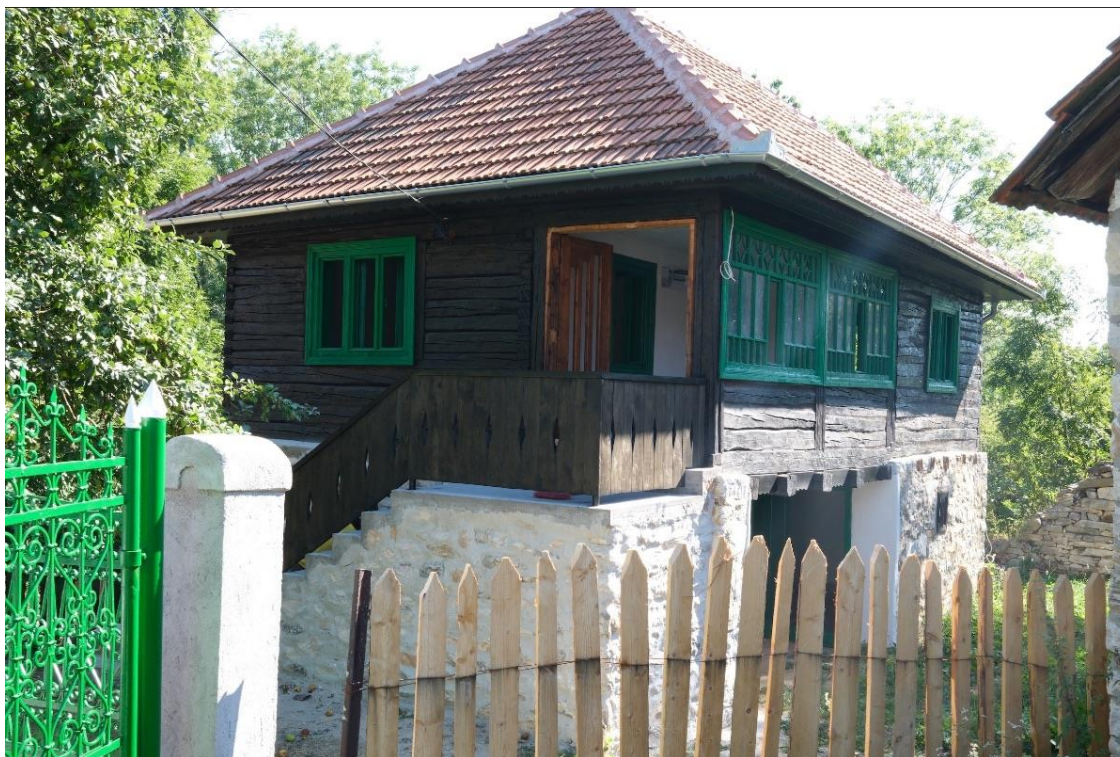
- Sat Alun, nr. 56 -

Datând din anul 1873, **Casa Băcui** este o construcție cu regim de înălțime demisol și parter, alcătuită din pereți portanți din bârne de mesteacăn, cu demisol și soclu din piatră de marmură, șist și mică. Accesul la parter se realizează printr-o scară de piatră și un geamlâc orientat spre sud.

Șarpanta din lemn de brad este acoperită cu țiglă ceramică arsă, profilată, construcția păstrând per ansamblu caracteristica locală a lemnului exterior nedăltuit, cu elemente profilate în trei trepte în zona streașinii.

Intervenția a vizat remedierea degradărilor identificate la nivelul construcției, respectiv fisuri, deformări ale pardoselilor, degradarea tâmplăriei de pe latura vestică și deteriorări ale tencuielii interioare cauzate de infiltrațiile provenite de la acoperiș. Lucrările au inclus refacerea și consolidarea soclului cu mortare pe bază de var, realizarea drenajului perimetral și îmbunătățirea termoizolației la nivelul planșeului și podului. La nivelul acoperișului au fost prevăzute verificarea și consolidarea elementelor degradate ale șarpantei, demontarea și completarea învelitorii cu țiglă de tip Lugoj, reabilitarea hornului și înlocuirea șipcilor degradate. Tâmplăriile și elementele din lemn au fost curățate, reparate și tratate, iar intervențiile la pereți și pardoseli au urmărit conservarea pe cât posibil a elementelor existente și înlocuirea componentelor degradate cu soluții compatibile.

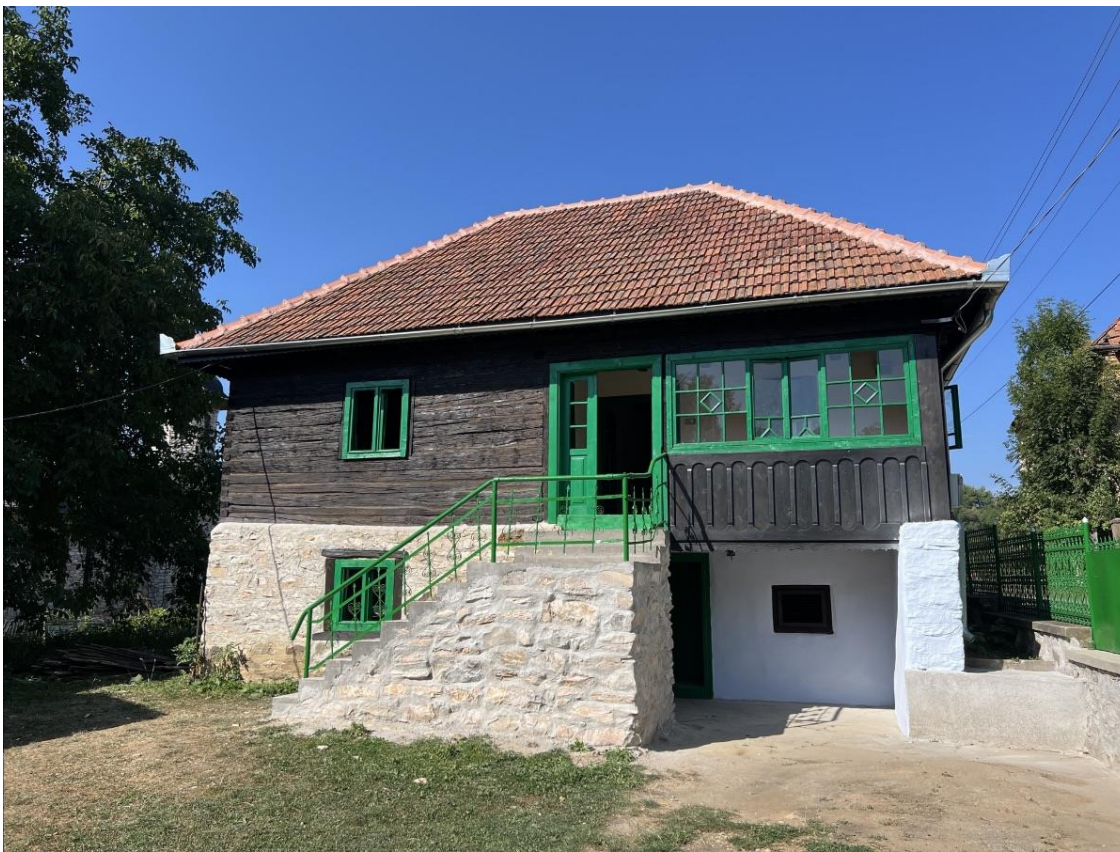
**- Sat Alun, nr. 57 -**

**Casa lui Iorga** este o construcție datată după anul 1870, cu regim de înălțime demisol și parter. Clădirea se înscrie într-un dreptunghi de aproximativ  $10 \times 8$  m și păstrează o organizare tradițională, cu două camere și un pridvor deschis la nivelul demisolului, accesul la parter realizându-se printr-o scară de piatră și un hol vitrat, orientat spre nord. Construcția păstrează, de asemenea, caracteristici specifice tipologiei locale, precum lemnul aparent, nedăltuit, și tratarea distinctă a elementelor din zona streașinii.

Intervenția din cadrul proiectului a vizat remedierea degradărilor constatate și recuperarea elementelor existente, cu accent pe protecția construcției față de infiltrații și umiditate. Au fost prevăzute refacerea și consolidarea soclului, drenajul perimetral, intervenții asupra acoperișului și șarpantei, inclusiv recuperarea și completarea învelitorii din țiglă de tip Lugoj, precum și reabilitarea tâmplăriilor și a elementelor din lemn. Pardoselile au fost desfăcute și analizate în detaliu, cu reutilizarea elementelor de păstrat și înlocuirea celor degradate, iar pereții au beneficiat de lucrări de completare, tratare și finisare cu materiale pe bază de var.

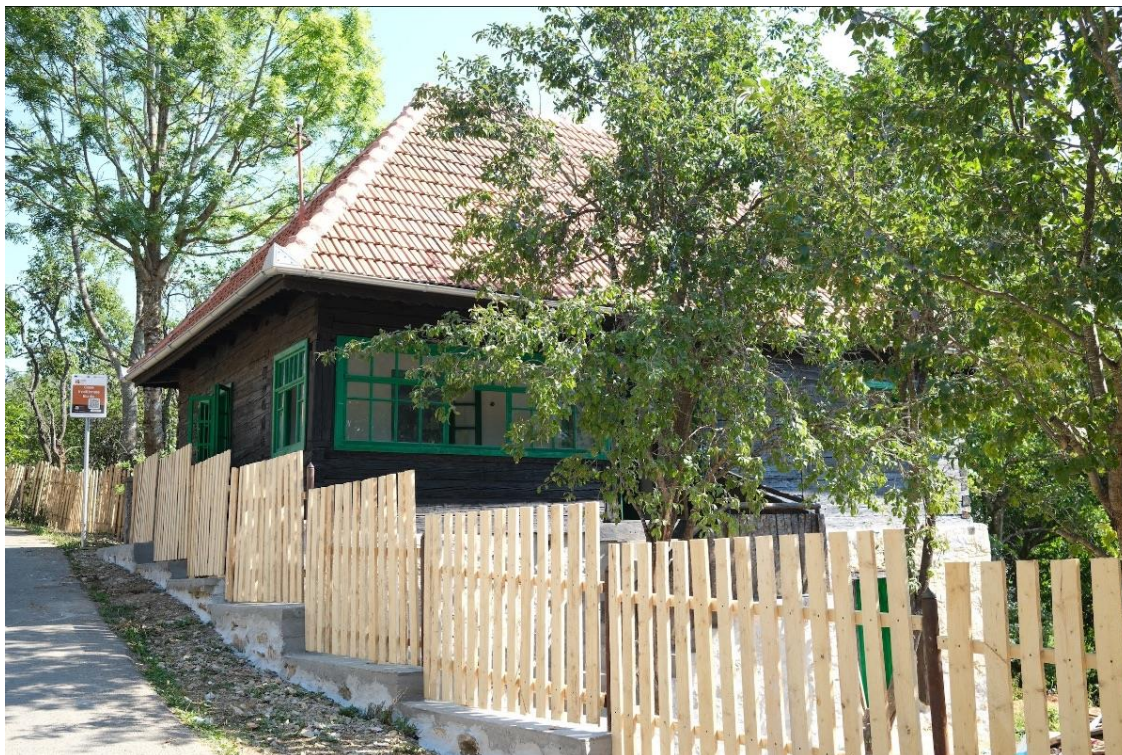
- Sat Alun, nr. 51 -

Înscrisă într-un volum de aproximativ  $10 \times 7$  m, **Casa Mărog** este datată în anul 1918 și are o configurație cu demisol și parter. Locuința cuprinde două camere la parter, accesul fiind organizat printr-un hol cu geamlâc orientat spre sud, iar demisolul ocupă întreaga amprentă a casei și include o cameră și două spații de depozitare, ce păstrează soluții caracteristice arhitecturii locale, de la structura din bârne de mesteacăn și soclul din piatră până la șarpanta din lemn de brad și învelitoarea din țiglă ceramică profilată.

Ca și în celelalte cazuri, intervenția a acordat o atenție deosebită remedierii problemelor asociate umidității și degradării componentelor constructive. Au fost prevăzute refacerea rosturilor și consolidarea soclului, drenarea apelor din jurul casei și revizuirea sistemului de acoperire, inclusiv recuperarea și completarea țiglei existente cu țiglă de tip Lugoj. Lucrările au implicat de asemenea restaurarea elementelor de tâmplărie și lemn, tratarea pereților din bârne și refacerea pardoselilor, urmărindu-se păstrarea componentelor recuperabile și înlocuirea punctuală a celor degradate.

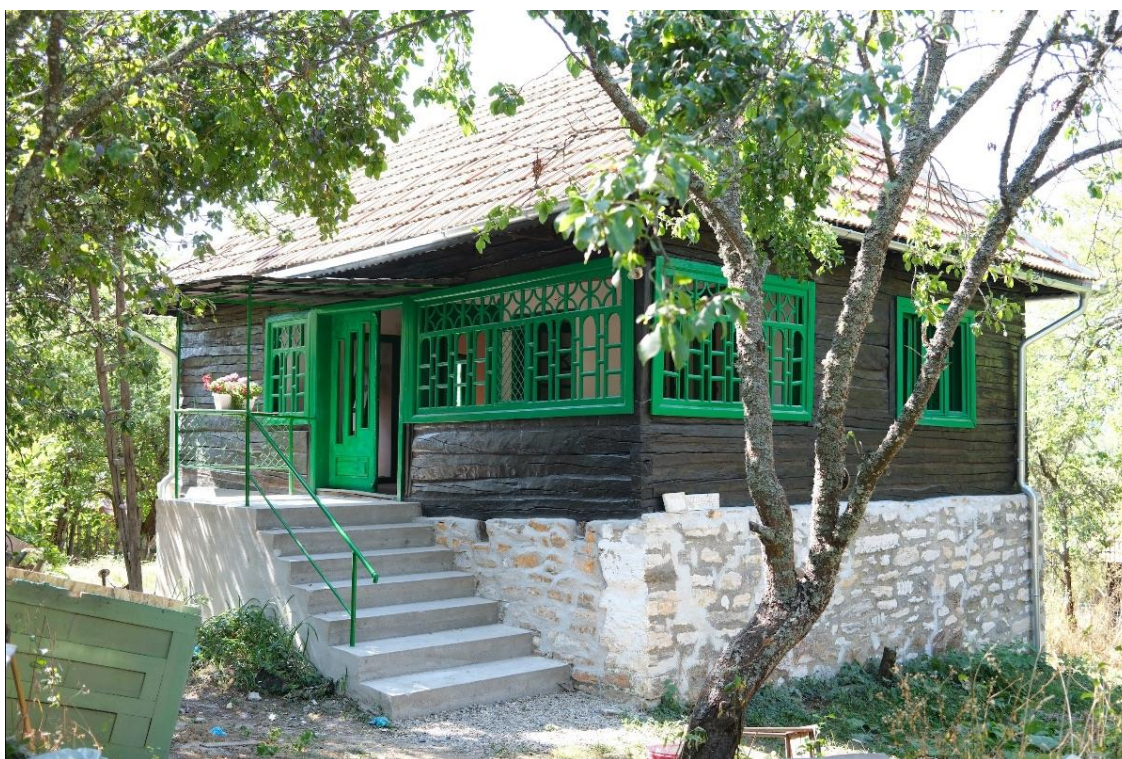
**- Sat Alun, nr. 32 -**

Datând din anul 1918, **Casa lui Guga** este o construcție cu regim de înălțime demisol și parter și o amprentă de aproximativ  $9 \times 7$  m. Casa este organizată în jurul unui hol de acces vitrat printr-un geamlâc orientat spre nord, din care se face accesul către două camere și o magazie. Demisolul, realizat din piatră și desfășurat sub întreaga construcție, cuprinde două camere și un pridvor deschis. Ansamblul păstrează soluțiile constructive caracteristice zonei, inclusiv pereții din bârne de mesteacăn, soclul din piatră și șarpanta din lemn de brad cu învelitoare din țiglă ceramică profilată.

Lucrările de reabilitare au pornit de la degradările constatate la nivelul construcției — fisuri, deformări ale pardoselilor și degradarea unor suprafețe de tencuială — și au urmărit refacerea

componentelor afectate, cu păstrarea pe cât posibil a celor recuperabile. Intervențiile au vizat în special soclul și protecția construcției față de umiditate, acoperișul și elementele sale structurale, precum și restaurarea tâmplăriilor și a elementelor din lemn. Pardoselile au fost refăcute, cu reutilizarea elementelor neafectate, și cu majoritatea elementelor noi din scânduri de lemn similare celor existente. Proiectul a inclus de asemenea și amenajarea accesului la nivelul demisolului.

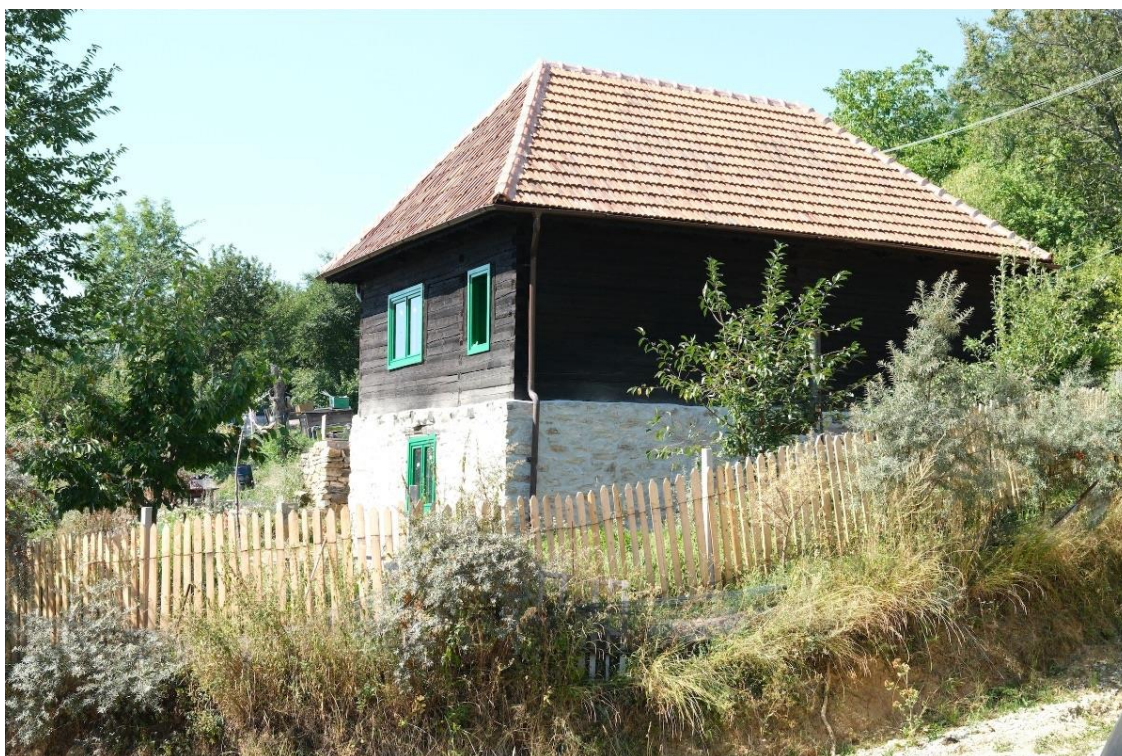
**- Sat Alun, nr. 46 -**

**Casa lui Părau** este o construcție din 1918, cu regim de înălțime demisol și parter și o suprafață construită de aproximativ 64 mp. Planimetric, casa are o configurație dreptunghiulară, cu două camere — dormitor și bucatărie — dispuse în jurul unui hol central, din dormitor realizându-se accesul către baie. Sub camera nordică se află beciul, accesibil din exterior printr-o ușă amplasată pe latura sudică. Gospodăria include și o anexă din piatră, amplasată la aproximativ 8 m de construcția principală, spre est. Casa păstrează caracteristici constructive specifice zonei, inclusiv pereți din bârne de mesteacăn, soclu din piatră și lemn exterior nedăltuit, cu elemente profilate în

zona streșinii.

Intervenția a urmărit remedierea degradărilor identificate și recuperarea caracterului constructiv al casei. Au fost prevăzute lucrări la soclu și pentru protecția construcției față de umiditate, intervenții asupra acoperișului și șarpantei, precum și recuperarea și completarea învelitorii cu țiglă de tip Lugoș. Un element important al proiectului îl reprezintă înlocuirea ferestrelor existente din PVC cu tâmplărie din lemn masiv, completată de lucrări de curățare, reparare și tratare a elementelor din lemn. Pardoseala a fost desfăcută, cu reutilizarea elementelor recuperabile și completarea unei noi pardoseli din lemn în proporție de 75%. De asemenea, grinzile pivniței au fost înlocuite.
